PROYECTO <b>ACONDICIONAMIENTO LOCAL</b>	PLANO <b>PLANTA PRIMERA INICIAL</b>
DIRECCIÓN <b>C/DUQUE DE ALBA, 13 .BJ. DR. MADRID</b>	FECHA <b>NOVIEMBRE 2014</b>
PROPIETARIO <b>ASOC. CULTURAL TRAFICANTES DE SUEÑOS</b>	ESCALA PLANO / COTAS <b>E 1:100 / metros</b>

PROYECTO <b>ACONDICIONAMIENTO LOCAL</b>	PLANO <b>ALZADO · SECCIÓN</b>
DIRECCIÓN <b>C/DUQUE DE ALBA, 13 .BJ. DR. MADRID</b>	FECHA <b>ABRIL 2015</b>
PROPIETARIO <b>ASOC. CULTURAL TRAFICANTES DE SUEÑOS</b>	ESCALA PLANO / COTAS <b>E 1:100 / metros</b>

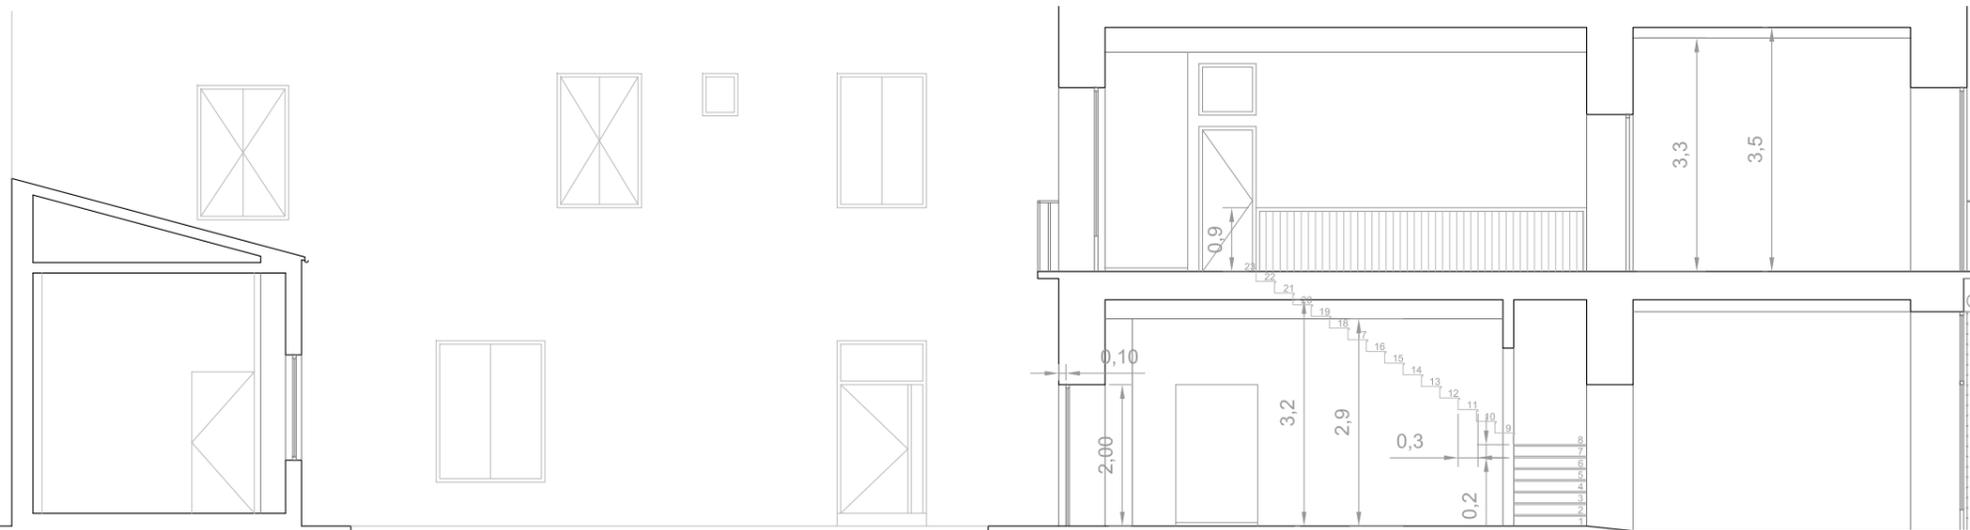
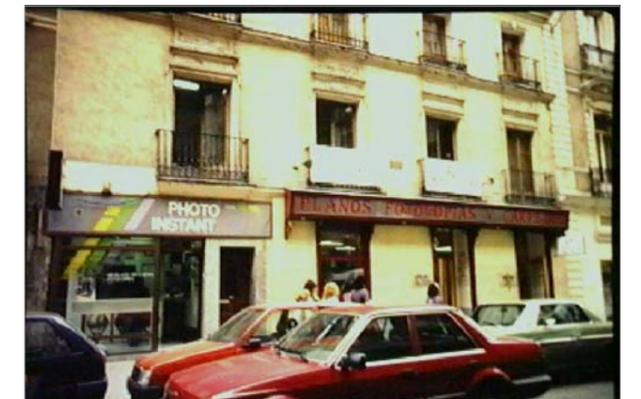
SECCIÓN

Cierre de lamas ciegas repintado en rojo con esmalte según fotografías de catálogo de edificios protegidos del Ayto de Madrid.

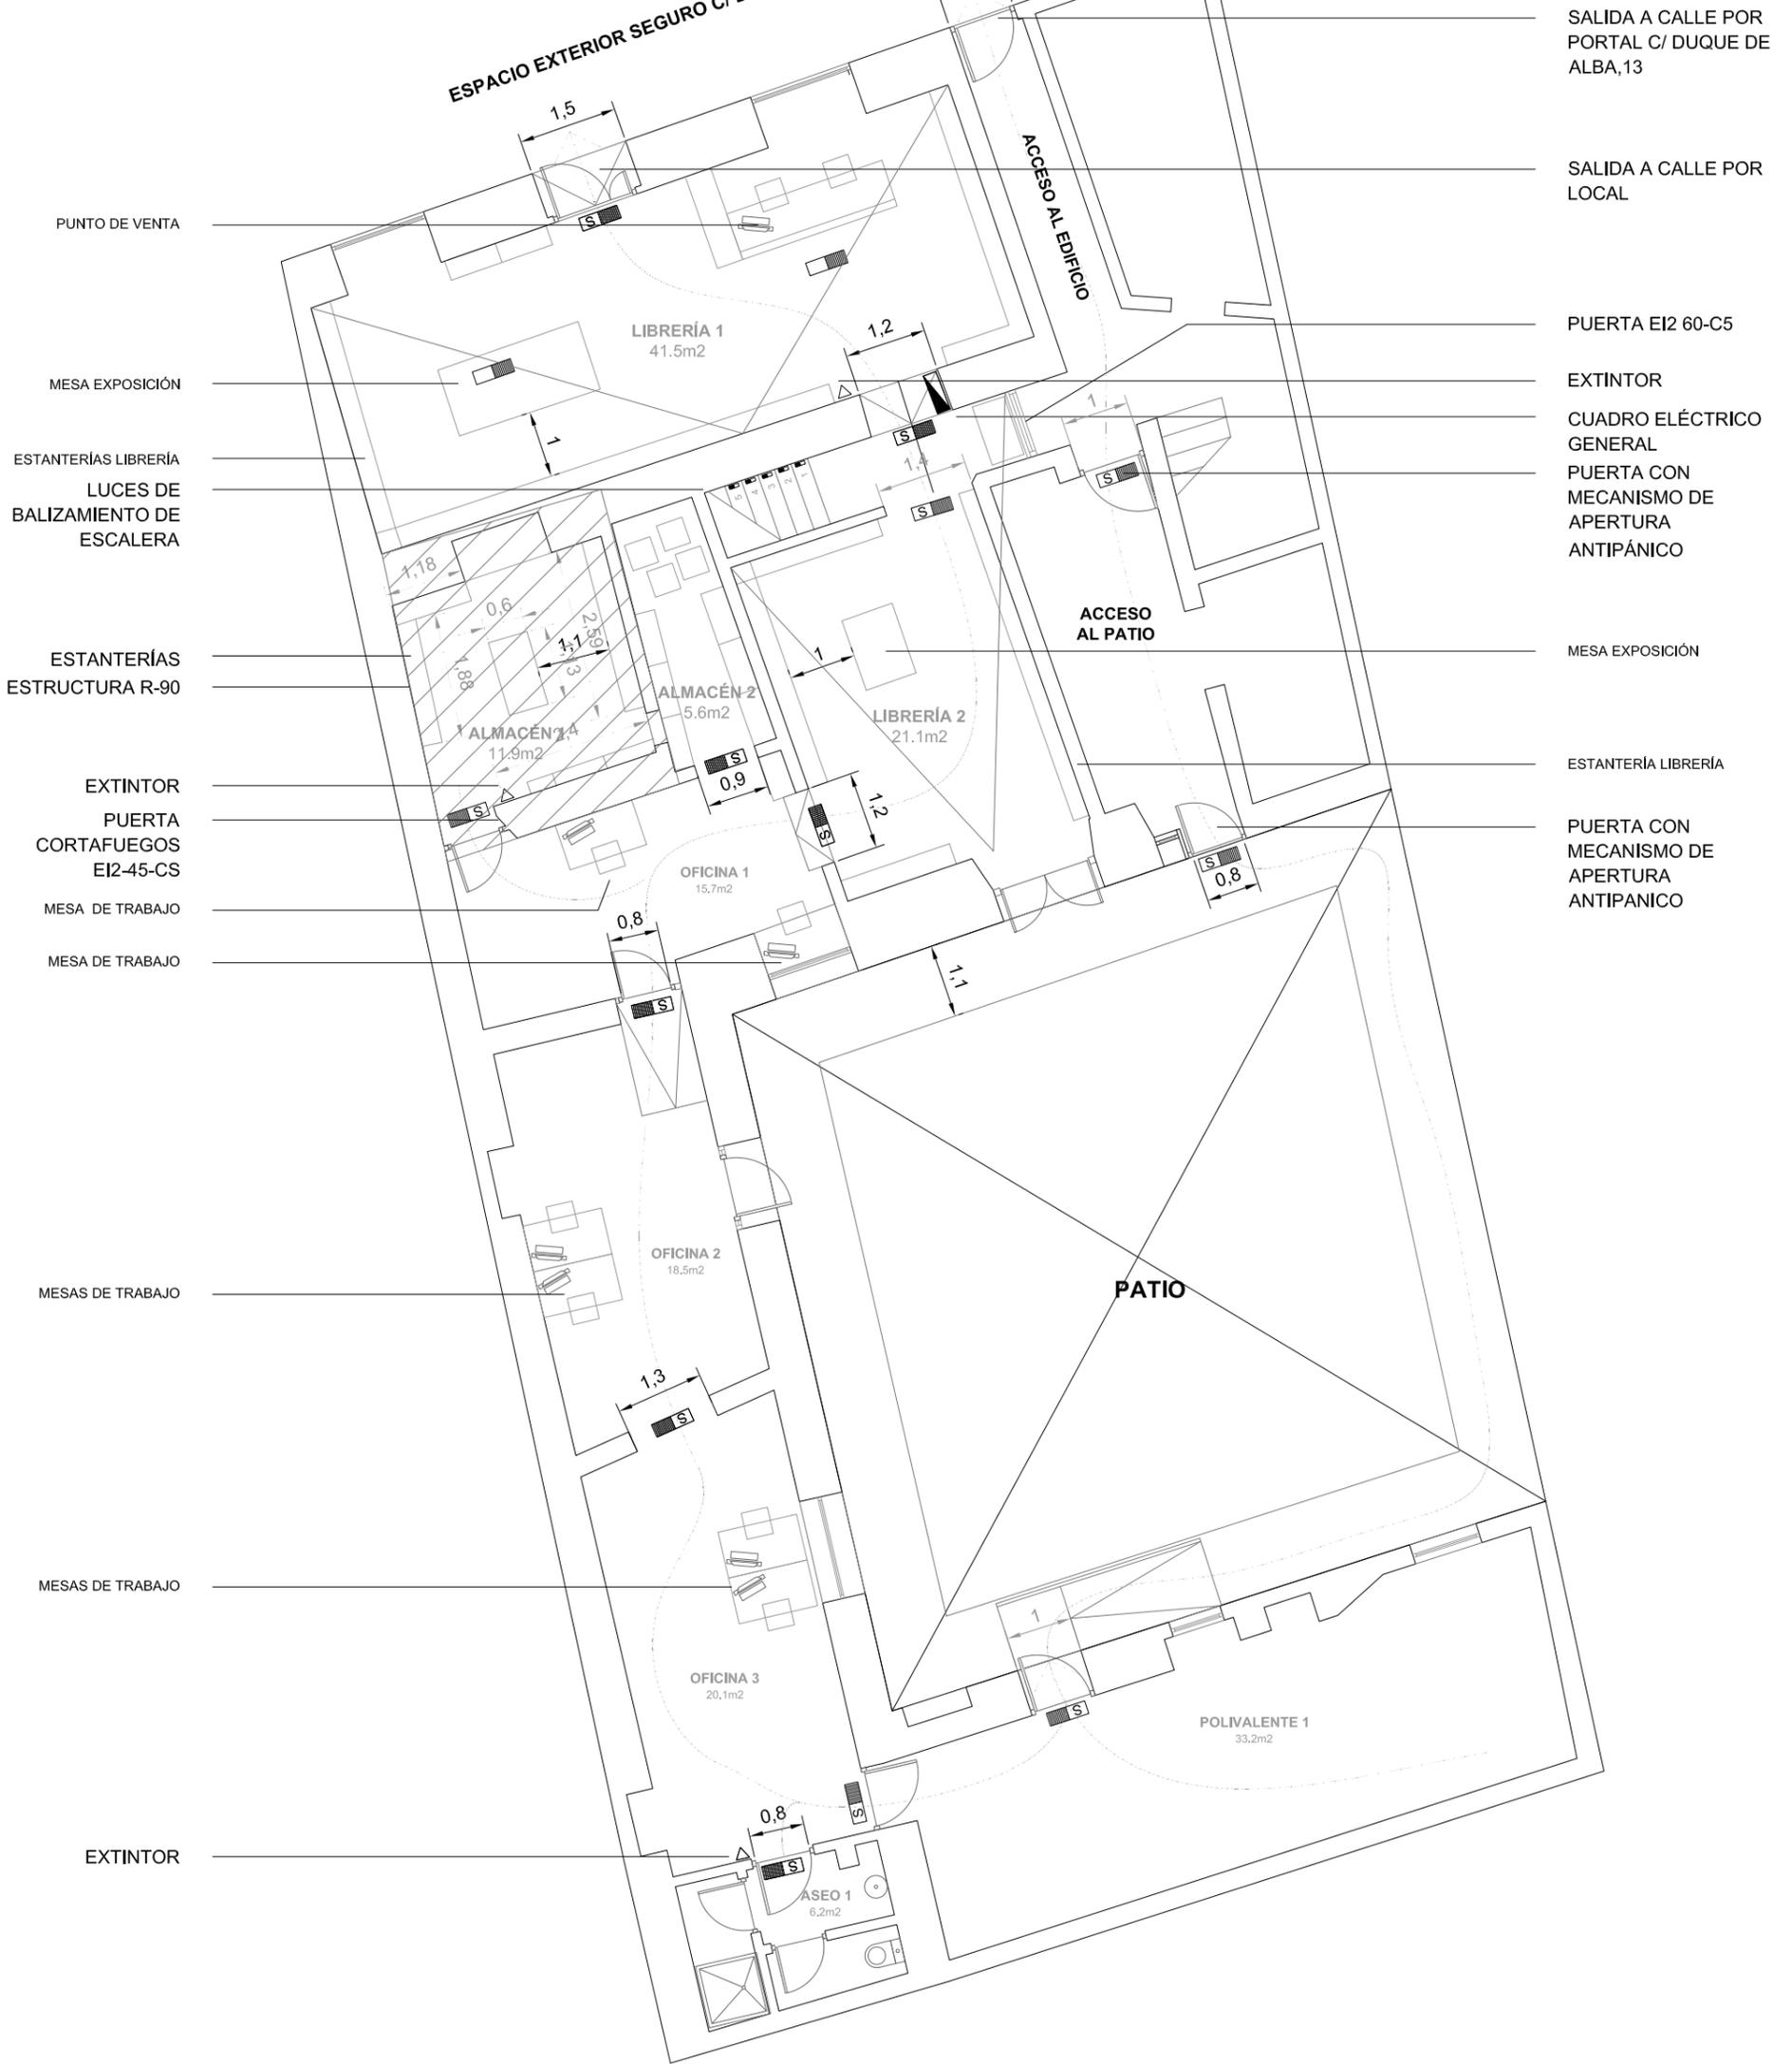
ESPACIO EXTERIOR SEGURO C/ DUQUE DE ALBA, 13

BALIZA DE EMERGENCIA AUTOMÁTICA
-

BALIZA DE EMERGENCIA AUTOMÁTICA CON SEÑALIZACIÓN SALIDA
-

LUCES DE BALIZAMIENTO DE EMERGENCIA

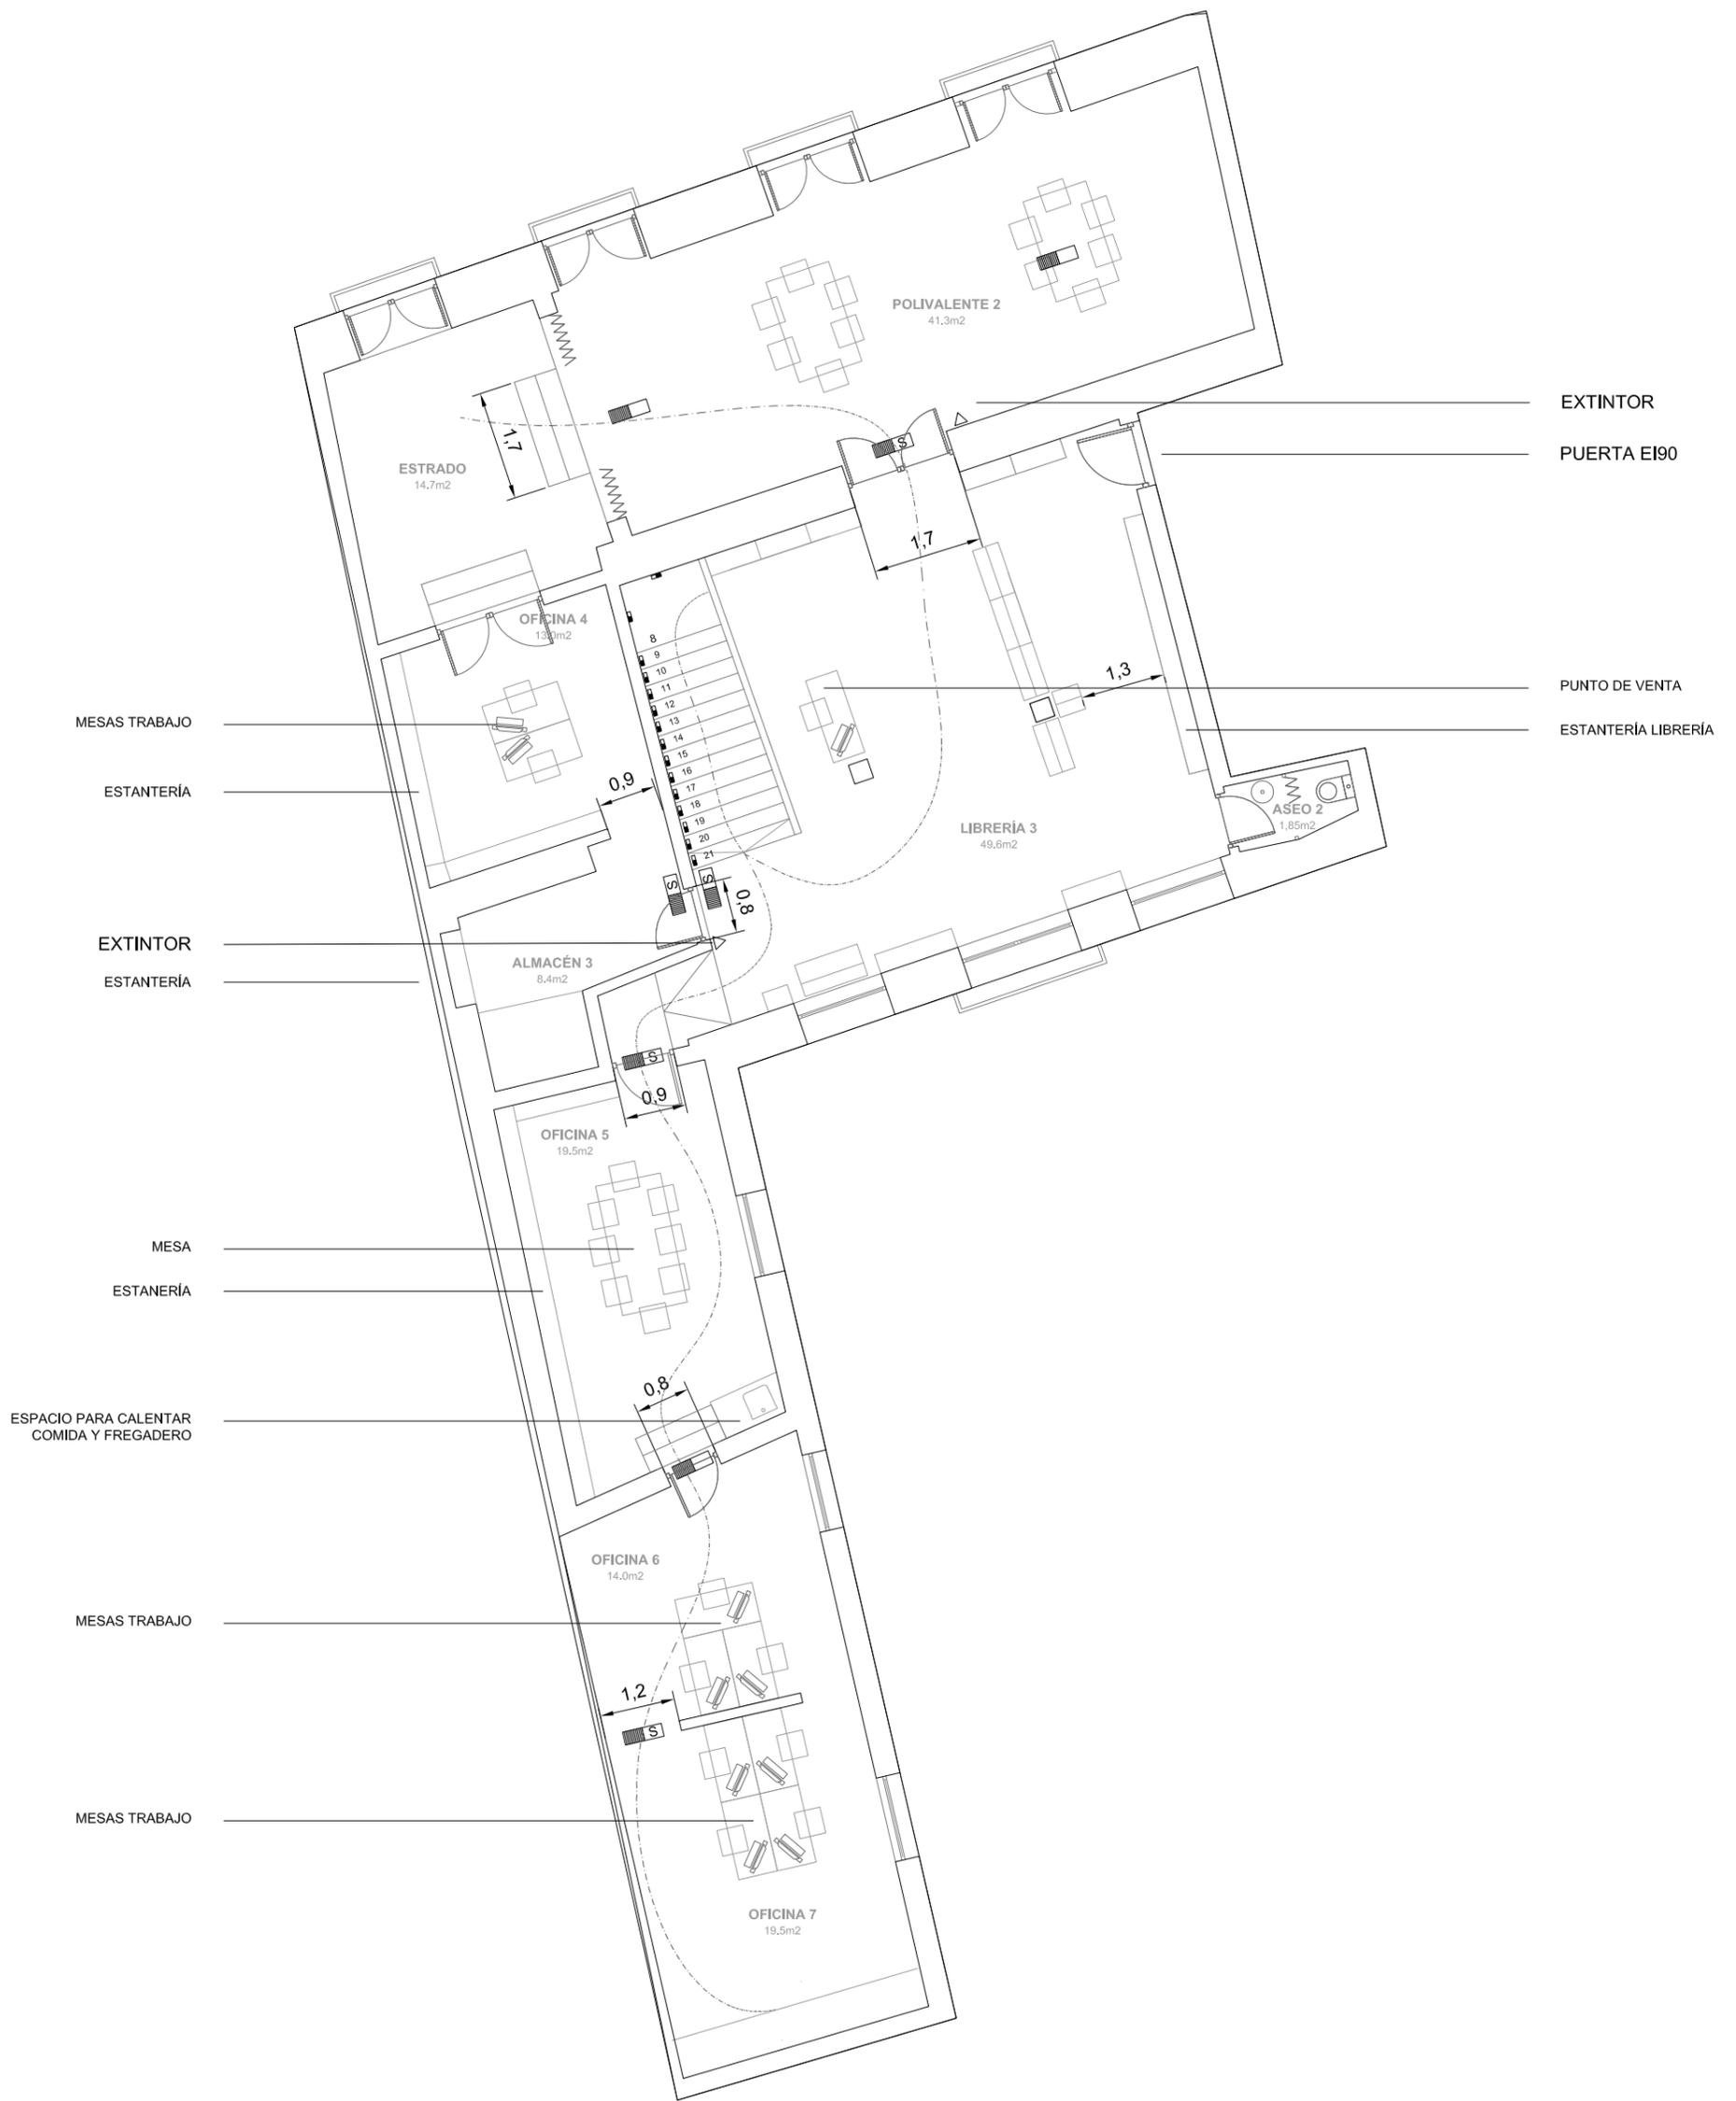
BALIZA DE EMERGENCIA AUTOMÁTICA
-

BALIZA DE EMERGENCIA AUTOMÁTICA CON SEÑALIZACIÓN SALIDA
-

LUCES DE BALIZAMIENTO DE EMERGENCIA

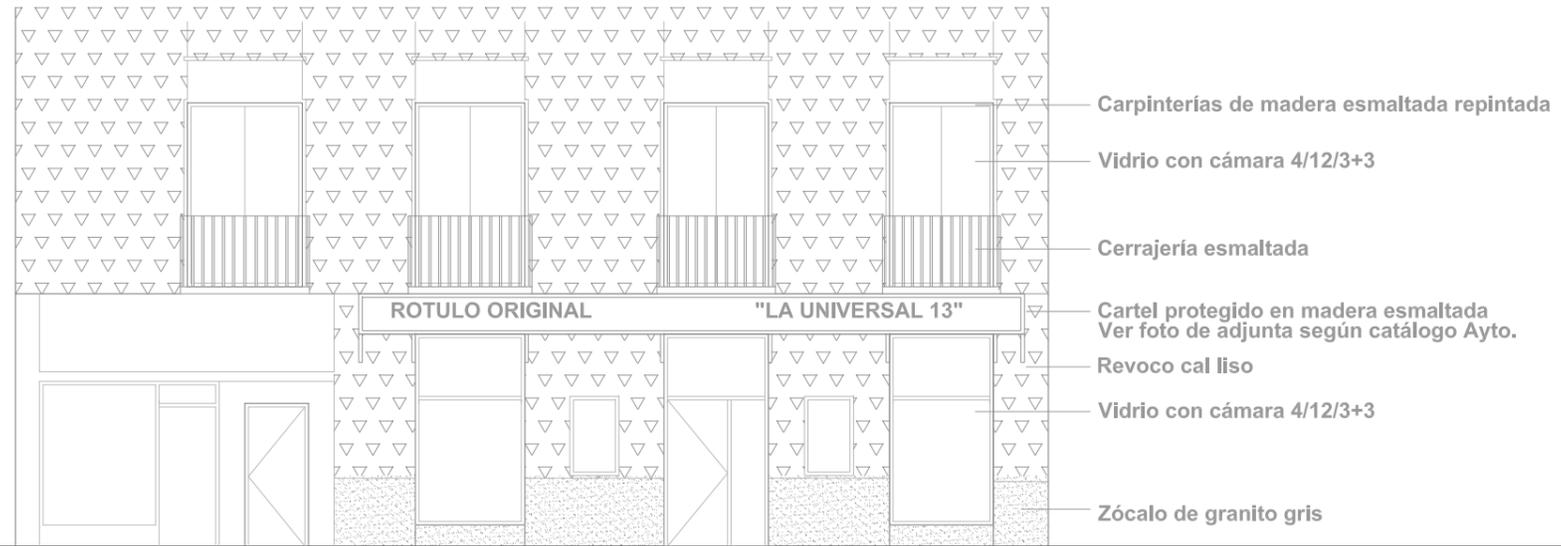
ALZADO

Carpinterías de madera esmaltada repintada

Vidrio con cámara 4/12/3+3

Cerrajería esmaltada

Cartel protegido en madera esmaltada  
Ver foto de adjunta según catálogo Ayto.

Revoco cal liso

Zócalo de granito gris

SUSTITUCIÓN DE VIDRIO A  
LAMINADO 3+3  
RAMPA DE EVACUACIÓN

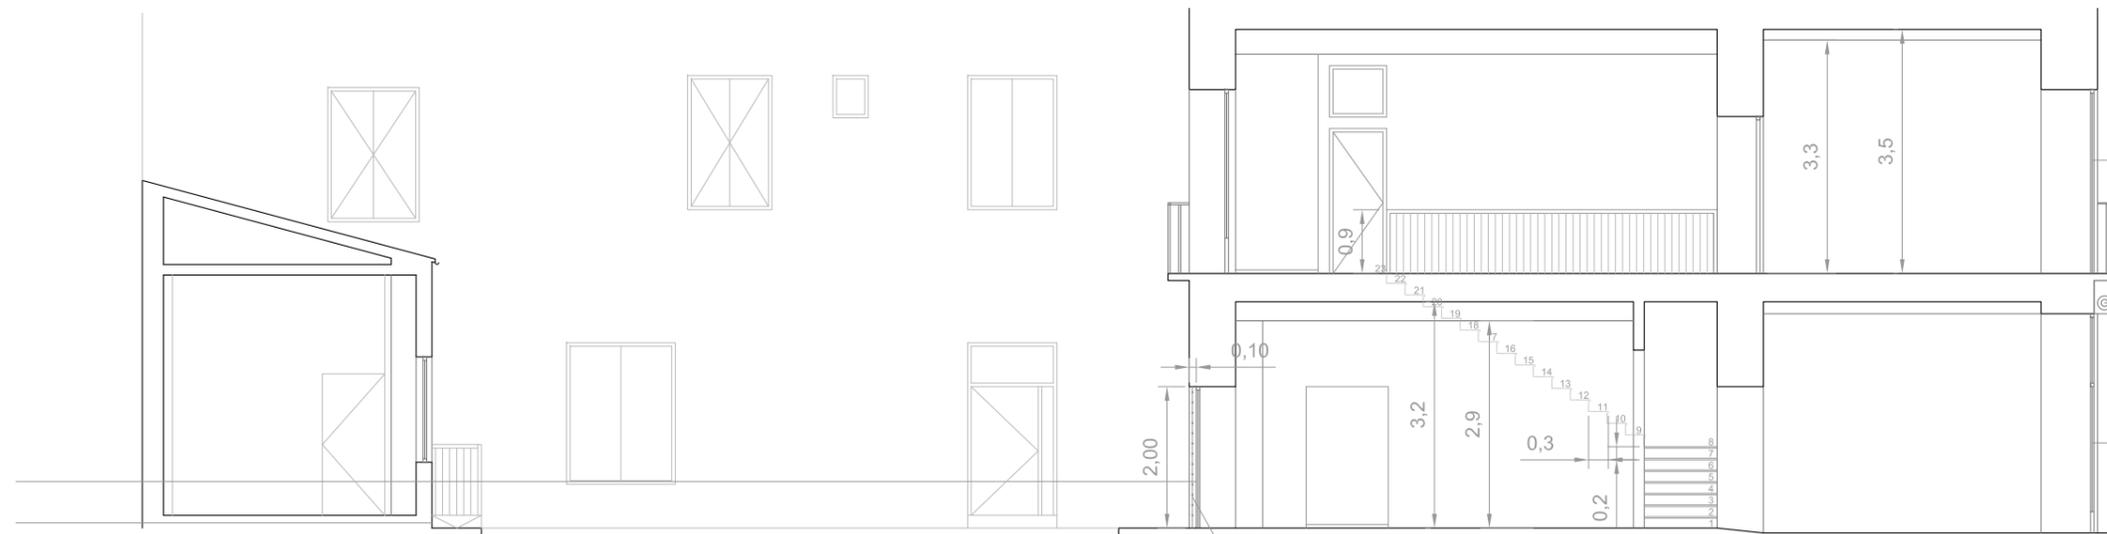
SECCIÓN

MEJORA CARPINTERÍAS Y  
SUSTITUCIÓN DE VIDRIOS A  
LAMINADOS 3+3

MANTENIMIENTO DE  
PERSIANAS DE CIERRE  
ORIGINALES EMBEBEIDAS EN  
LETRERO

MEJORA CARPINTERÍAS Y  
SUSTITUCIÓN DE VIDRIOS A  
LAMINADOS 5+5

Cierre de lamas ciegas  
esmaltado en rojo  
en mal estado

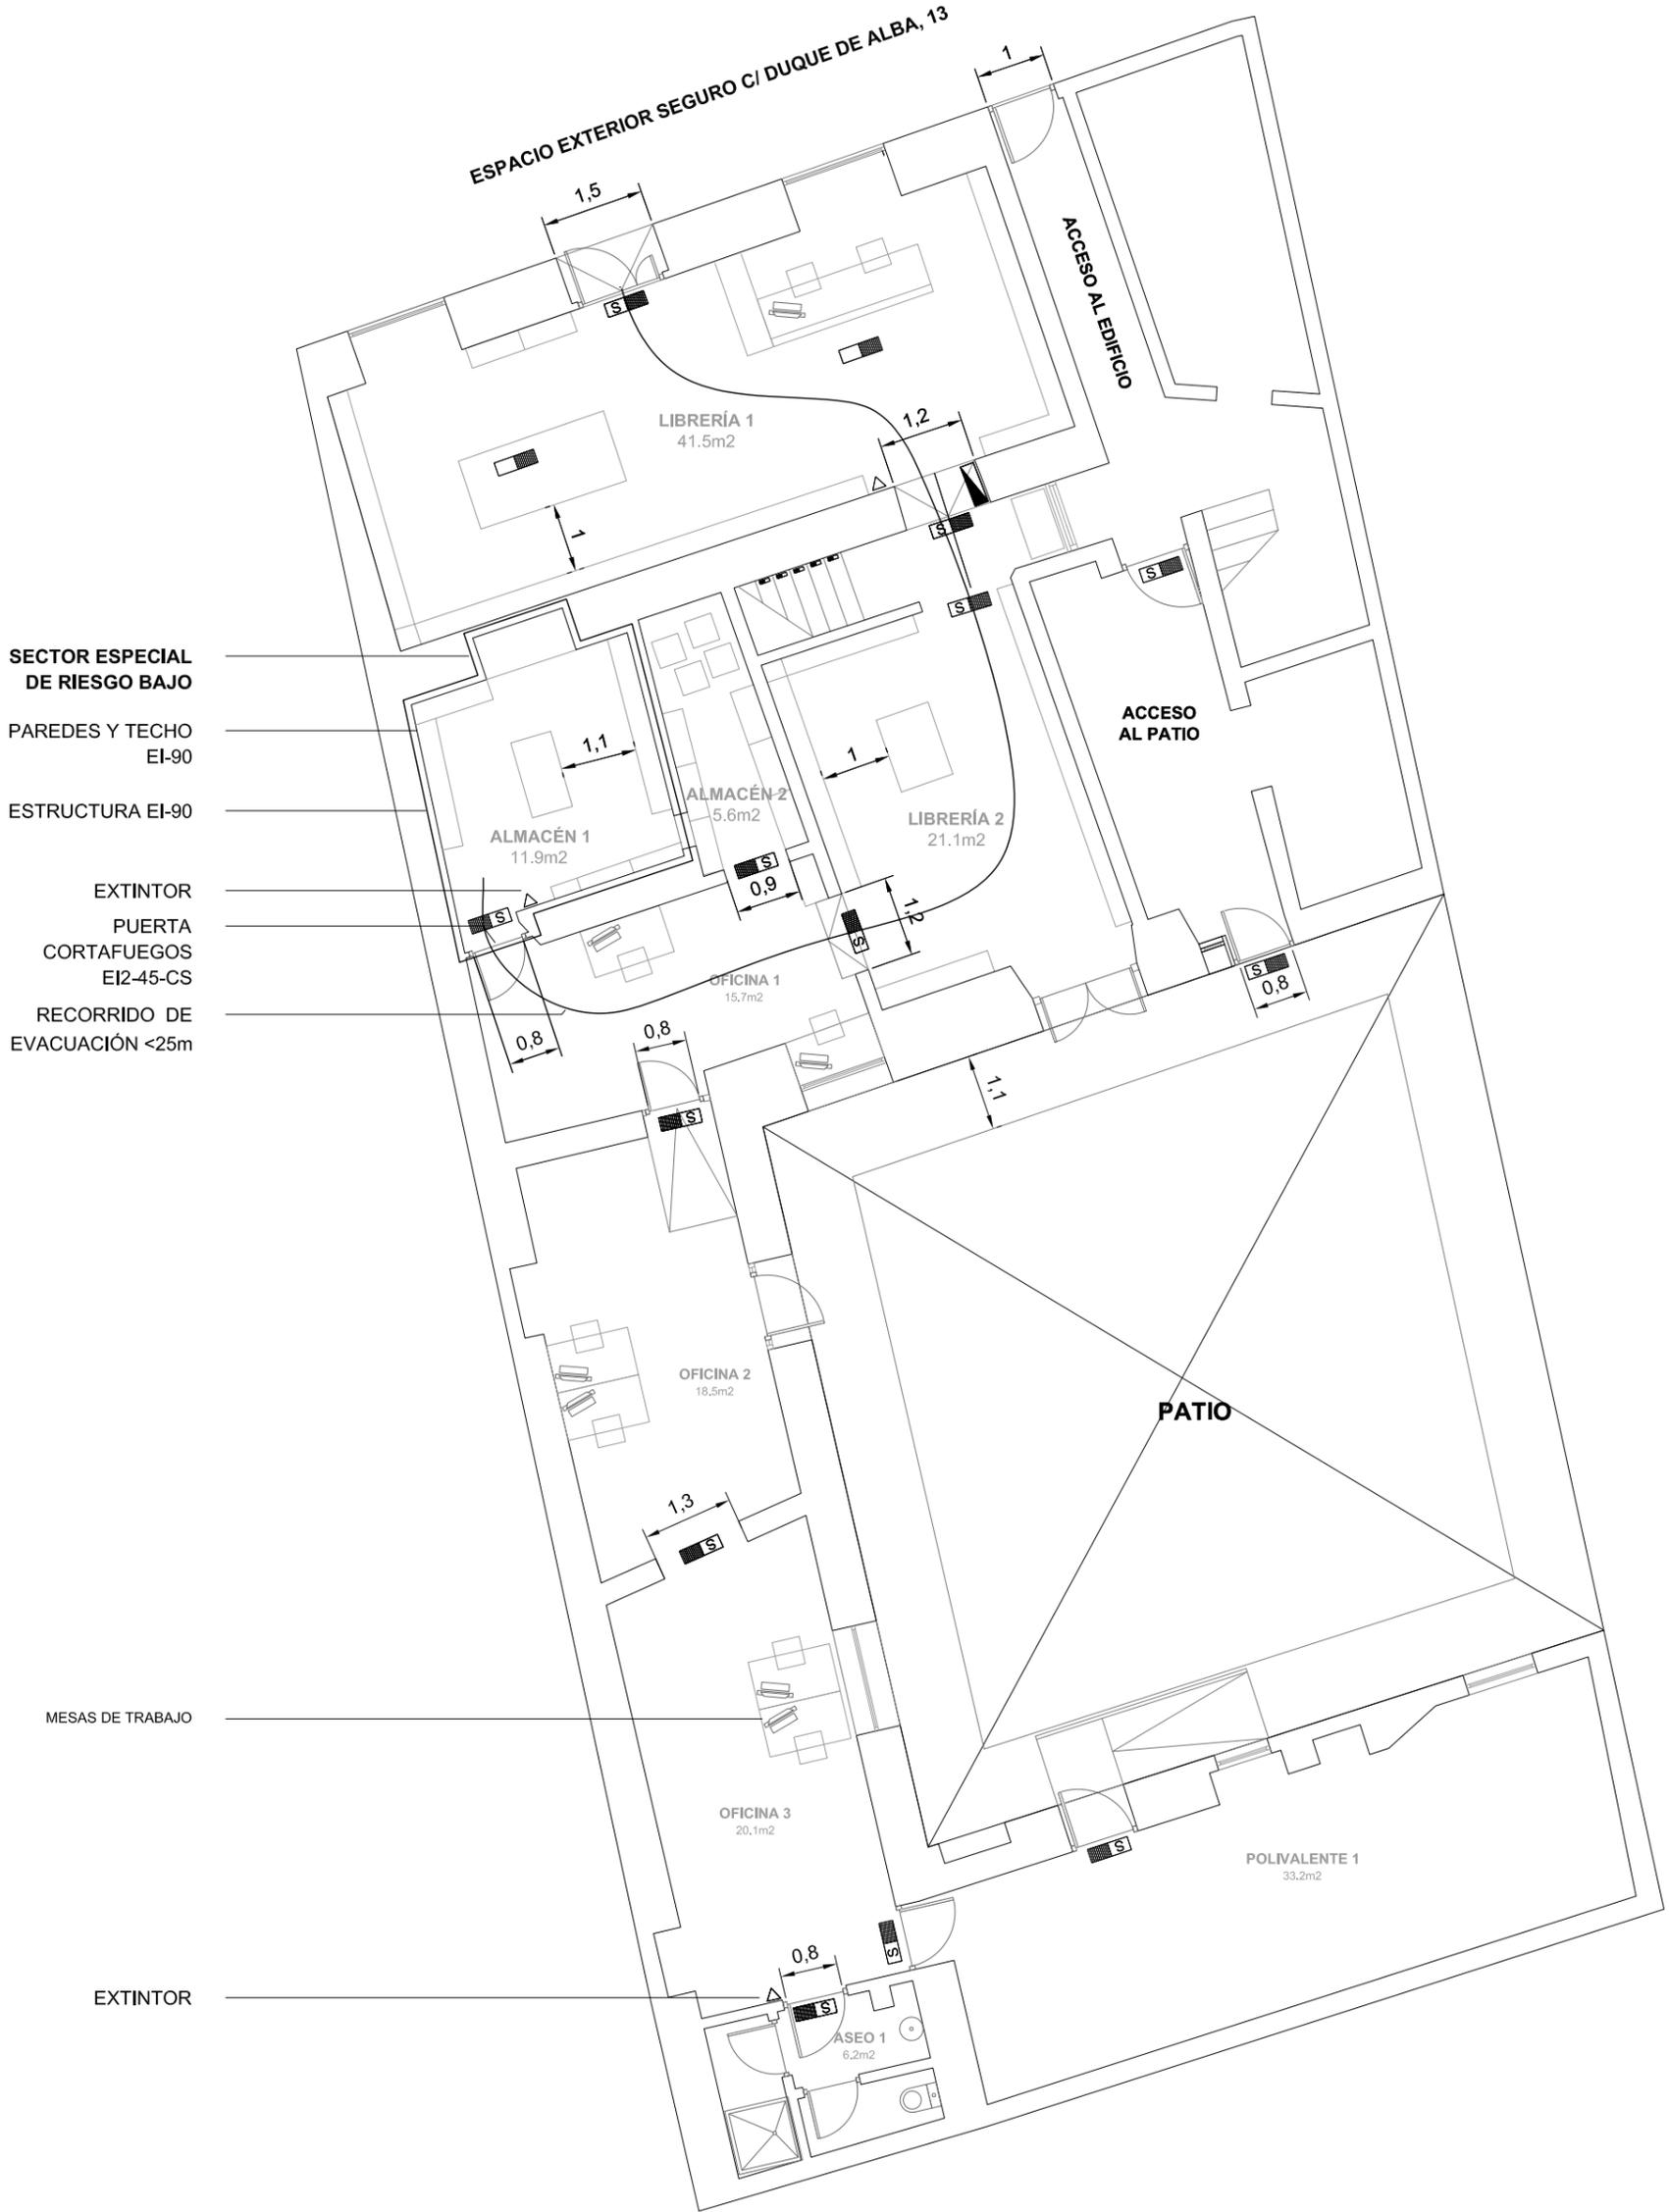
SECTOR ESPECIAL DE RIESGO BAJO

PAREDES Y TECHO EI-90

ESTRUCTURA EI-90

EXTINTOR

PUERTA CORTAFUEGOS EI2-45-CS

RECORRIDO DE EVACUACIÓN <25m

BALIZA DE EMERGENCIA AUTOMÁTICA
-

BALIZA DE EMERGENCIA AUTOMÁTICA CON SEÑALIZACIÓN SALIDA
-

LUCES DE BALIZAMIENTO DE EMERGENCIA

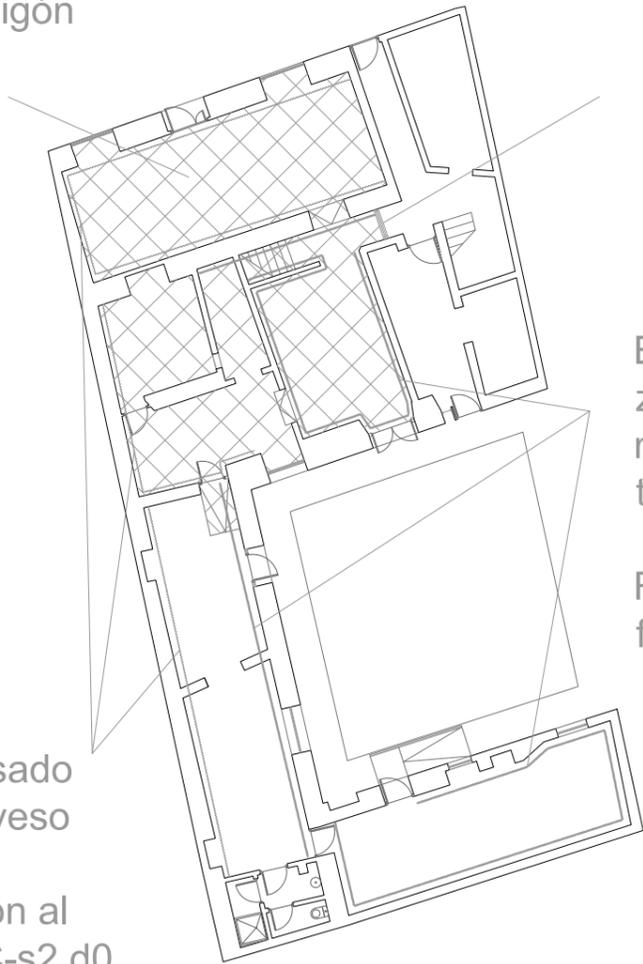
# REFORMAS EN ACABADOS DE SUELOS Y PAREDES

Suelo Hormigón pulido

Reaccion al fuego EFL

Trasdosado cartón-yeso

Reacción al fuego C-s2,d0

Puerta acceso a zonas comunes edificio

Reacción al fuego EI 60-c5

Enfoscado de zócalo con mortero de cal transpirante

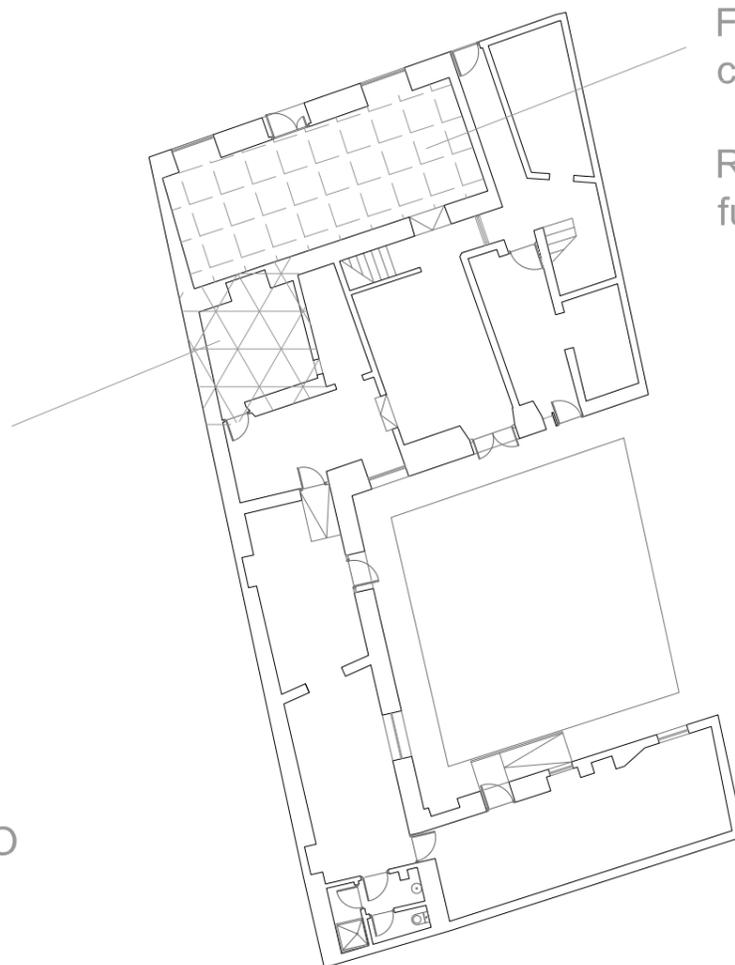
# REFORMAS EN ACABADOS DE TECHOS Y ESTRUCTURA

ESTRUCTURA ALMACEN 1 R-90

MUROS 1 PIE LADRILLO TOSCO ENYESADO Y FORJADOS CON RECUBRIMIENTO DE YESO

Falso techo carton-yeso

Reacción al fuego C-s2,d0

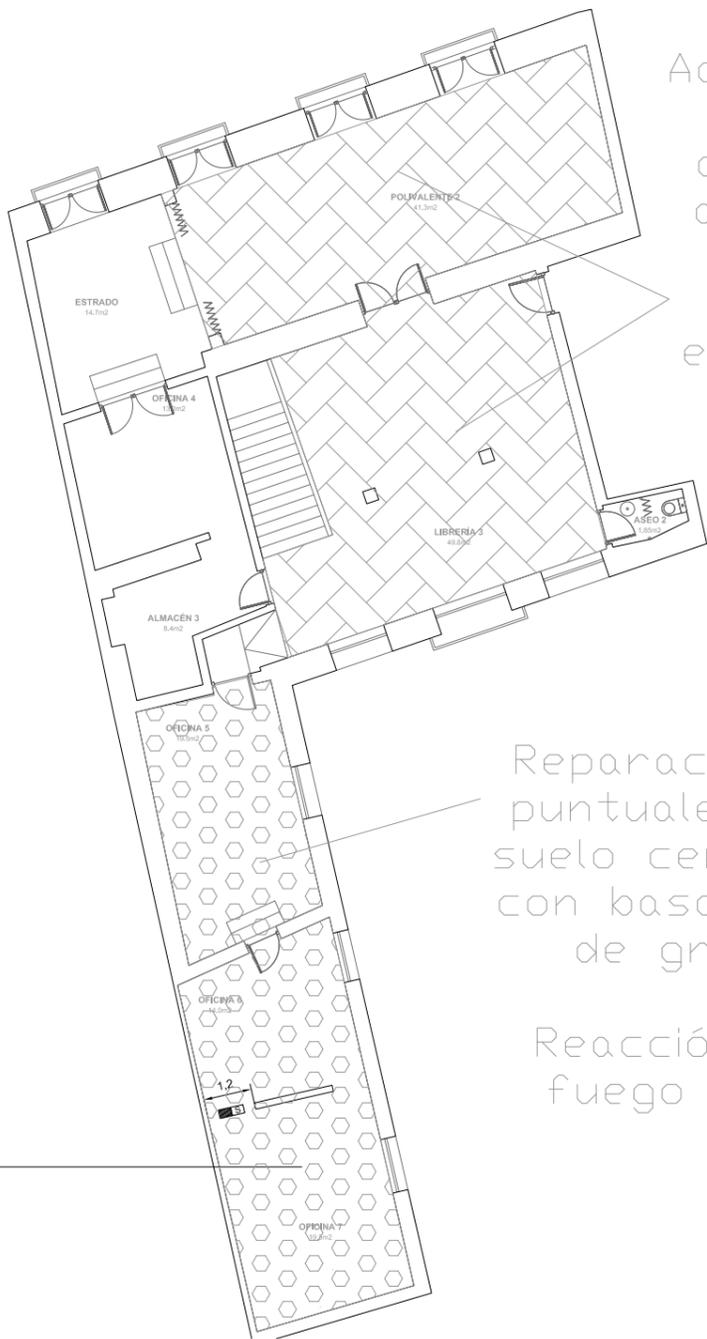
# REFORMAS EN ACABADOS DE SUELOS Y PAREDES

Acuchillado y aceitado de suelo de madera existente con aceite Ignífugo SI-30

Reparaciones puntuales en suelo cerámico con baldosas de gres

Reacción al fuego EFL

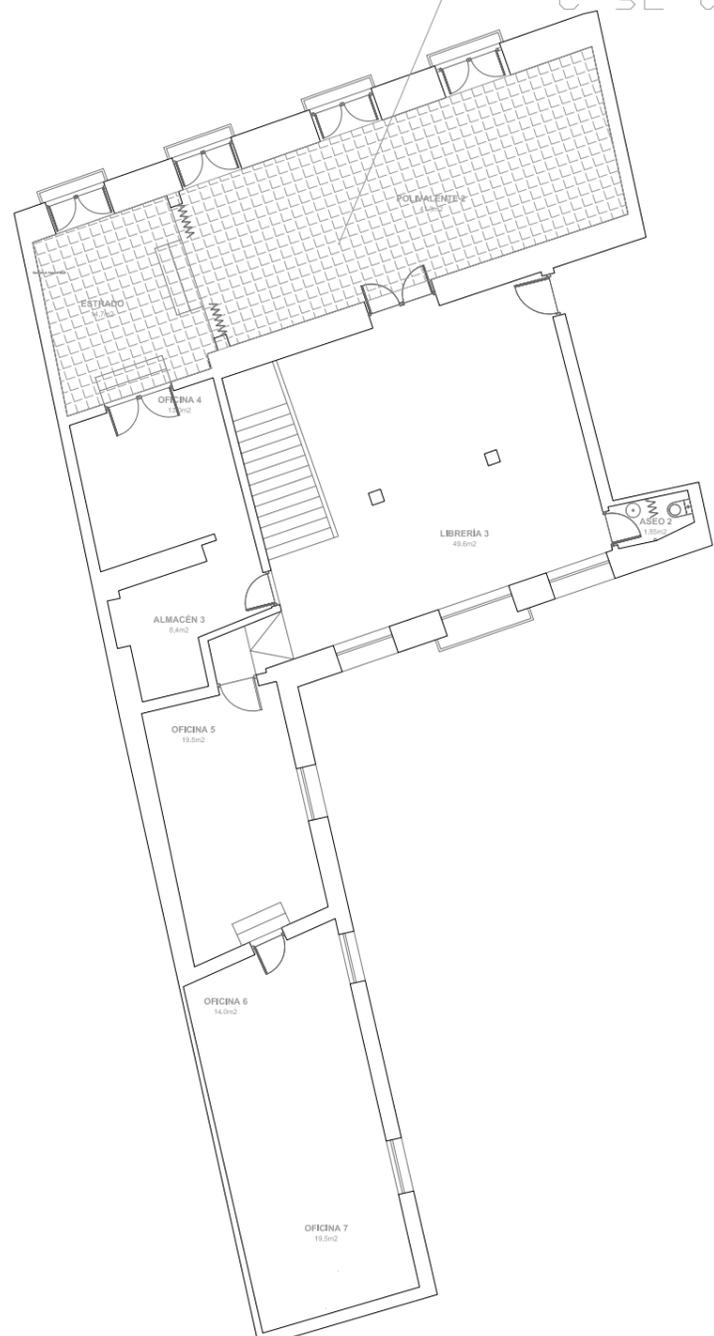
# REFORMAS EN ACABADOS DE TECHOS

Falso techo de cartón-yeso

Reacción al fuego C-s2-d0
